# 東建パブリニュース

掲載 平成30年3月7日 中部経済新聞 P.16

## 研磨でひずみ消し去る

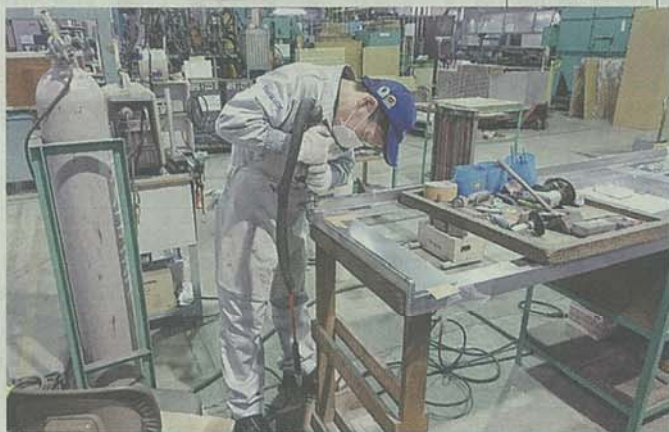
ハンマーや研磨工具を使い、溶接部分を平らに仕上げ

ナスラック鎌倉工場は、システムキッチンや洗面化粧台など水回り商品を製造する一大生産拠点。湯澤さんが研磨を手掛けるシステムキッチンの最上位機種「SESPA（セスパ）」は、鎌倉工場を代表する商品の一つでもある。セスパは継ぎ目のない、美しいワークトップ（調理台）やシンク（流し台）が特長。ワークトップの後ろと左右を40度立ち上げたナスラック独自の「3方立ち上げトップ」を採用し、コーナー部分の継ぎ目を研磨によって消し去っている。継ぎ目がないことで、ワークトップに一体感が生まれると同時に、汚れが溜まりにくく、サッと水洗いでできて手入れが楽になる。ワークトップの製造過程では、厚さ1mmのステンレスを曲げ加工し、立ち上がり部分同士を溶接。溶接したコーナー部分には、溶接時の熱により複数カ所に0.5mmほどのひずみが生まれる。このひずみを一つ一つ手作業で修正し、研磨できれいに仕上げるのが、湯澤さんの仕事だ。

6種類の研磨工具を使い分け、ひずみの修正を何度も繰り返す。「最終仕上げ」で削り目をほとんど細かくして滑らかで美しいコーナー部分を完成させる。「削りすぎると穴が開いてしまう。溶接部分の中は見ることができないので、このまま削ってもいいのかわからないので、直したほうがいいのか判断が難しい」と語る湯澤さんだが、ここが研磨職人の腕の見せ所。ハンマー音を聞き分けながら、最適な削り具合を見極める。その究極の技を生かし、慎重に作業を進める。研磨だけで、1台あたりに要する時間は4時間にも及ぶ。セスパの研磨ができるのは現在、湯澤さん1人で、最大でも1日に2台しか製造できないという。

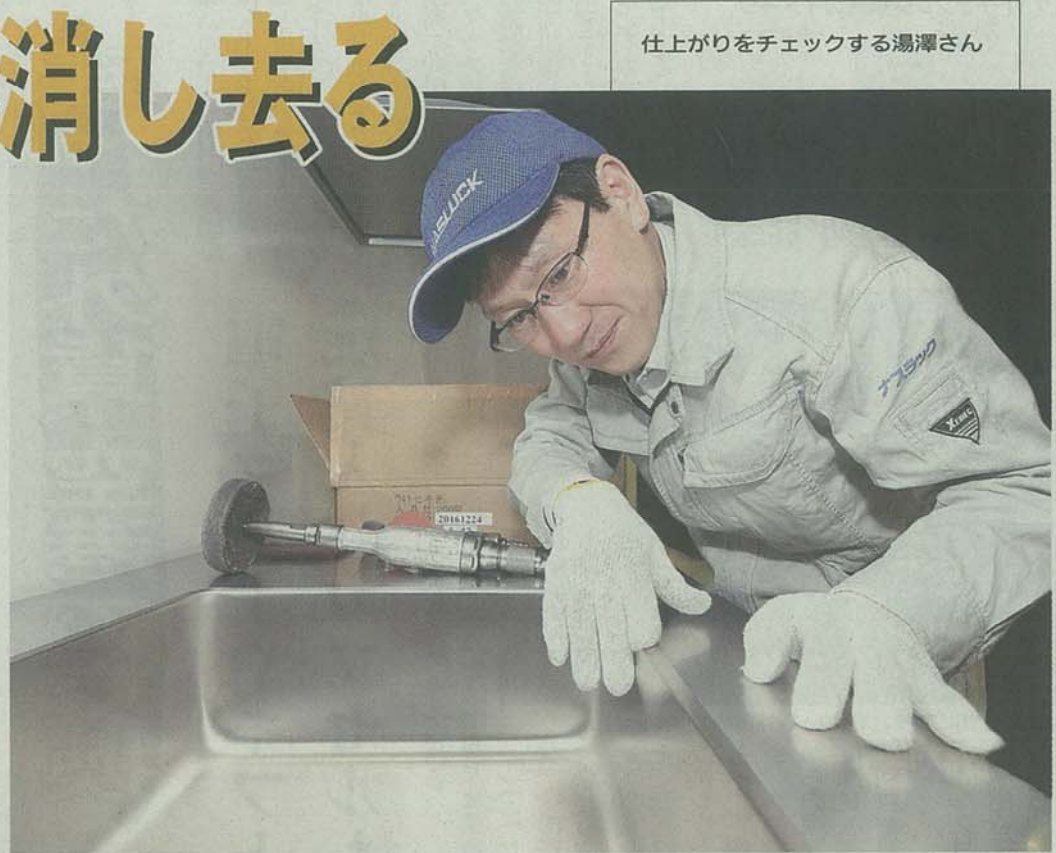
仕上がりをチェックする湯澤さん
